# Verbandsversammlung Wasserverband Mümling

am 12.02.2014

## Hochwasserrückhaltebecken Marbach

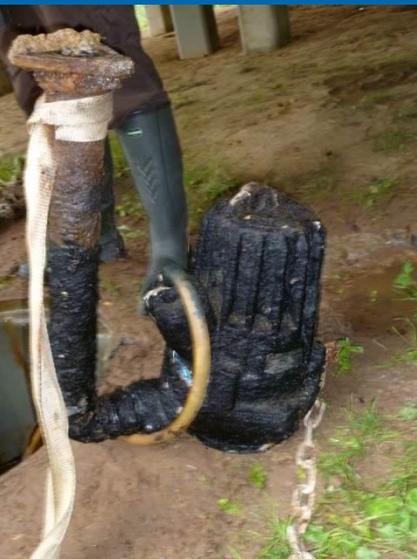
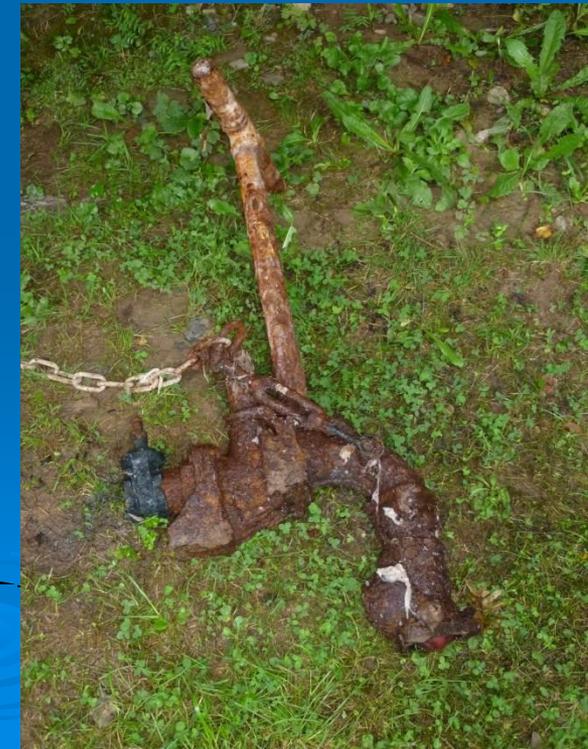
### Talsperrenüberprüfung

2011 Vertiefte Überprüfung

2013 Befahrung Brunnen  
und Drainagen

Schäden wurden fest-  
gestellt

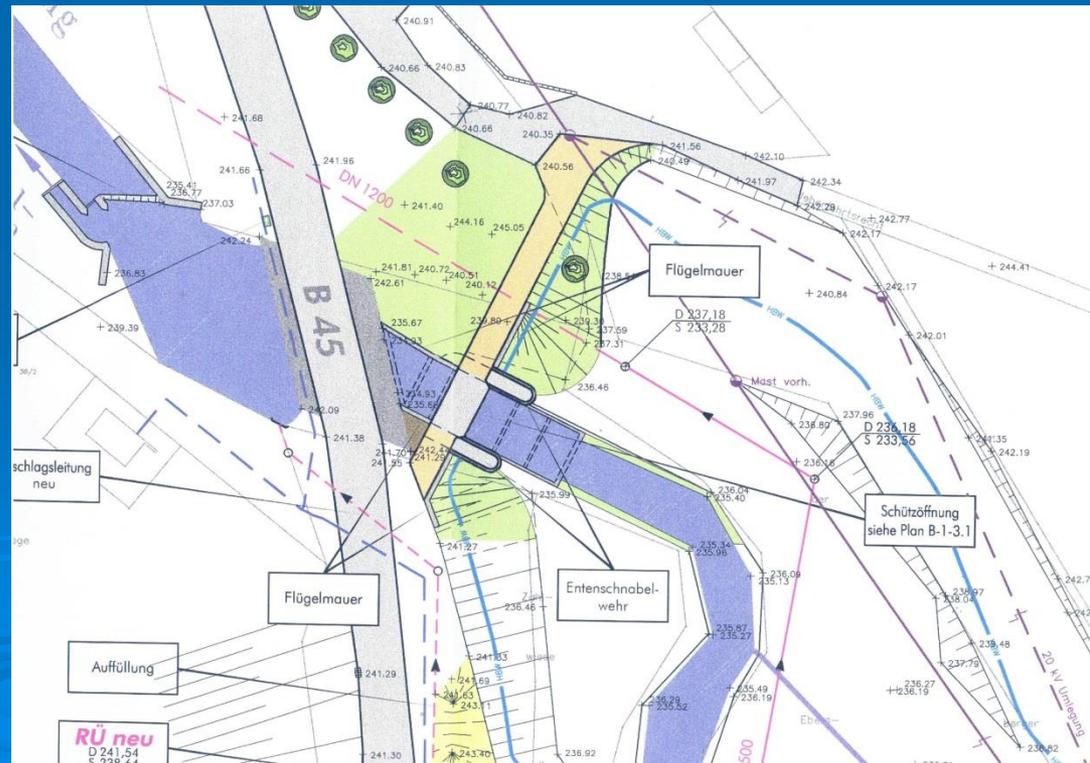
Lageplan Sperrstelle

V:~ 15.000 m<sup>3</sup>

Damm

H:~ 3,90 m

L:~ 115 m

Schutzgrad ~ HQ20

Die Schutzwirkung wird maßgeblich durch Engpässe unterhalb des Retentionsraumes beeinflusst

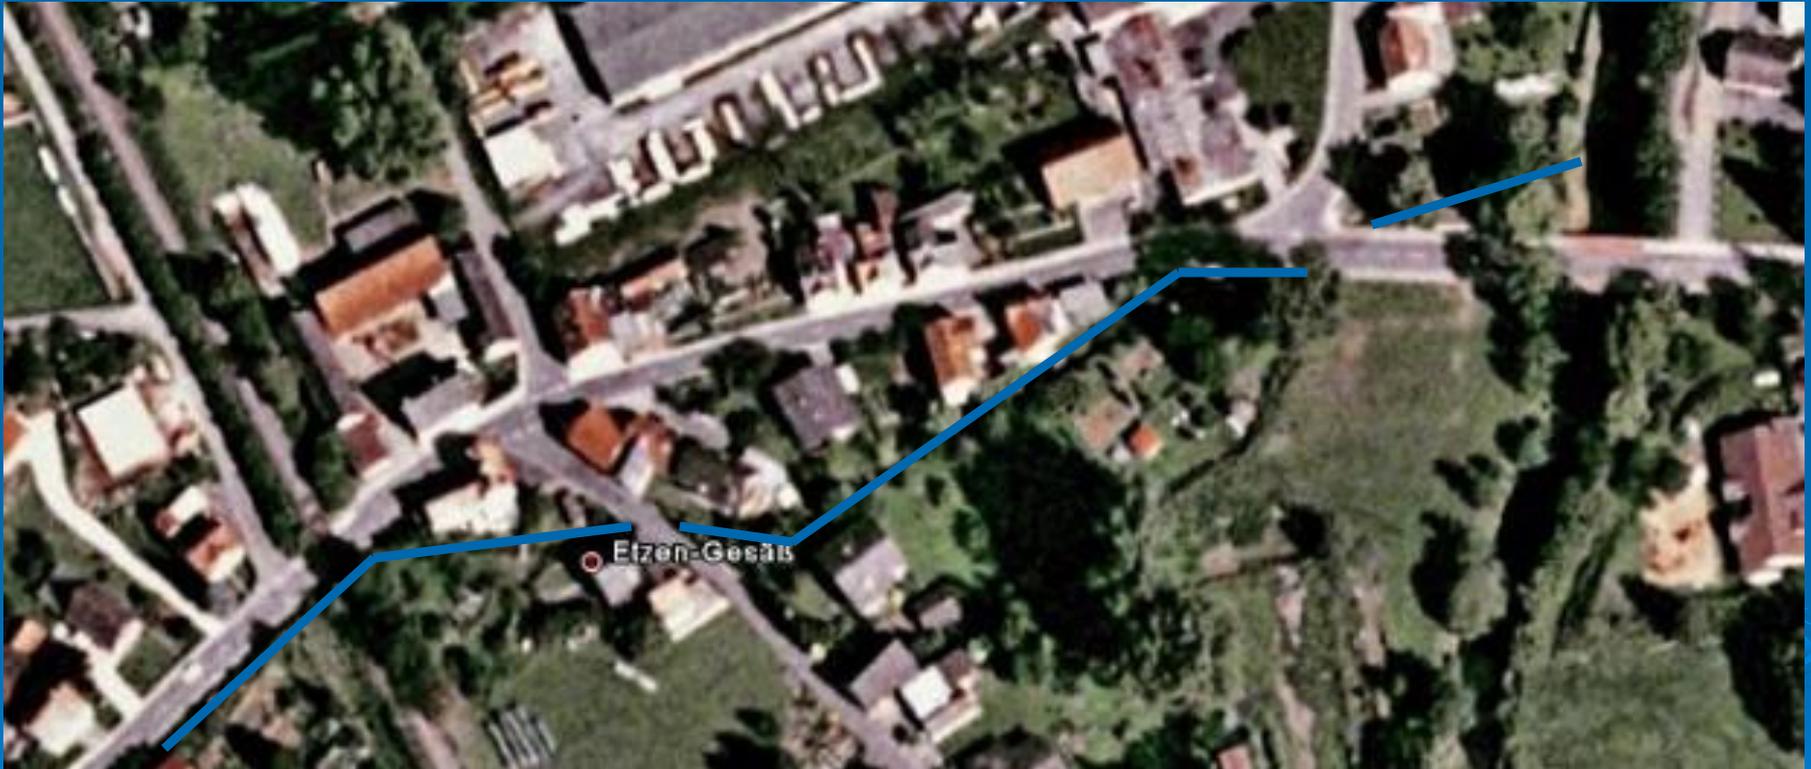
Die Ortslage Etzen-Gesäß ist für verschiedene Fischarten nicht passierbar. Die Ufer befinden sich zum Teil in einen naturfernen Zustand.

Verbesserung der Abflusssituation sowie zur Erfüllung der Vorgaben der WRRL

Durch eine Verbesserung der Abflusssituation kann die Schutzwirkung des Retentionsraumes Nieder-Kinzig erhöht werden

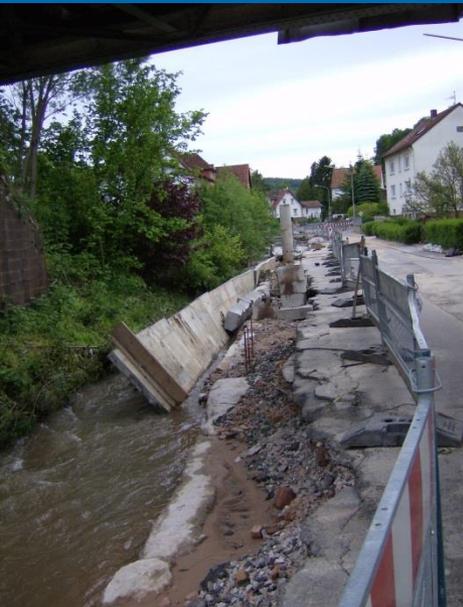
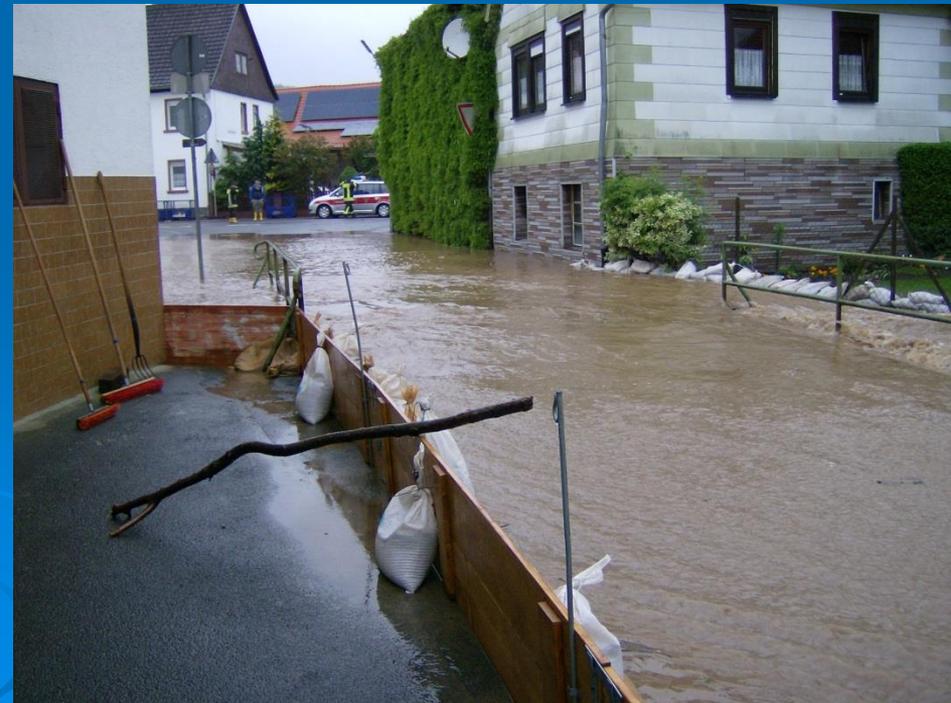
# Retentionsraum Mümling-Grumbach

Möglicher Standort eines  
Rückhalteraumes  
unterhalb Etzen-Gesäß

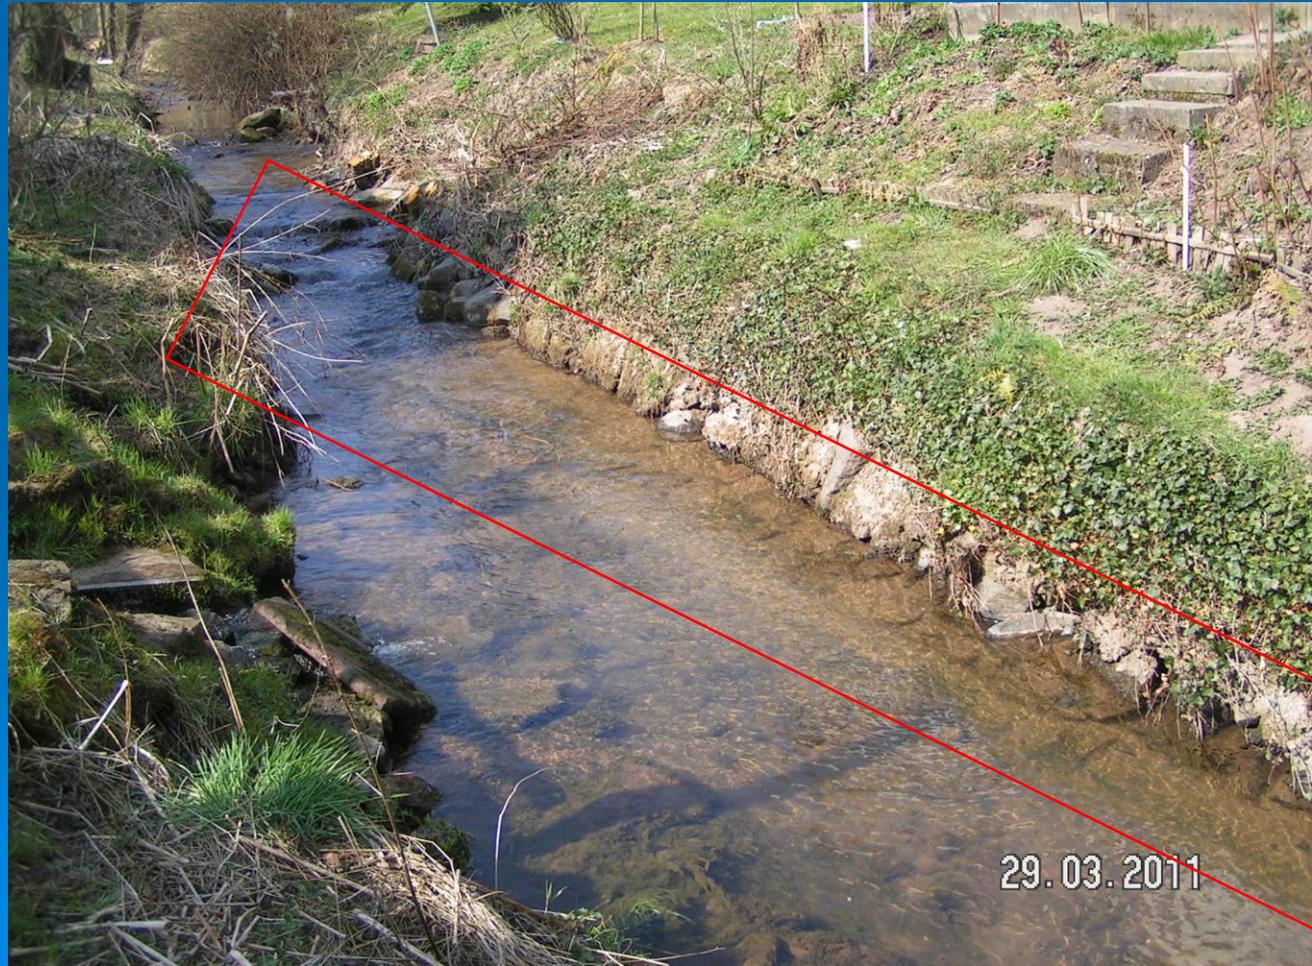
Kanalsicherung und Rampe im Bereich  
von Nieder-Kinzig

Aufbau einer Riegelrampe

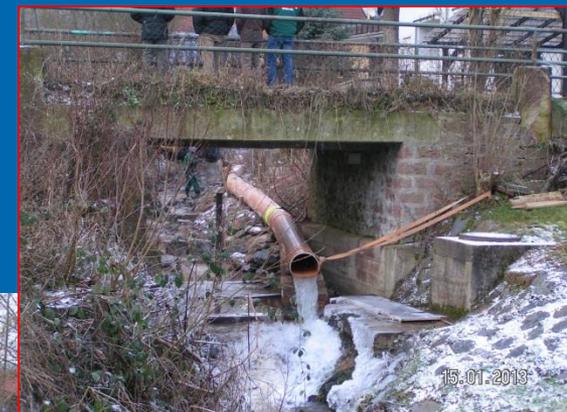
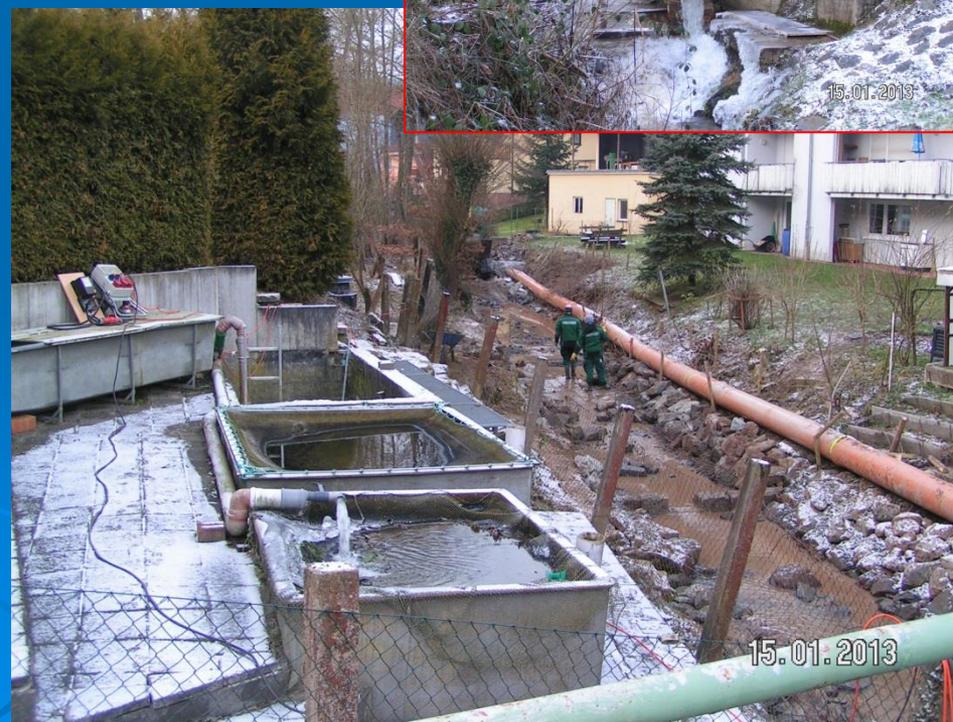
Ehemaliges Howard-  
Rotavator-Wehr

Standort: Rückseite  
Toom Markt

Schäden an der Anlage  
machen eine Sanierung  
erforderlich

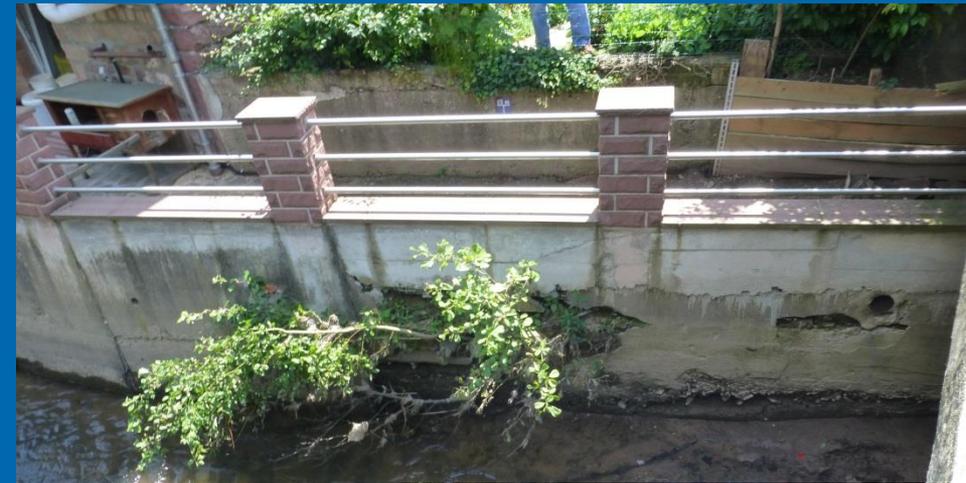
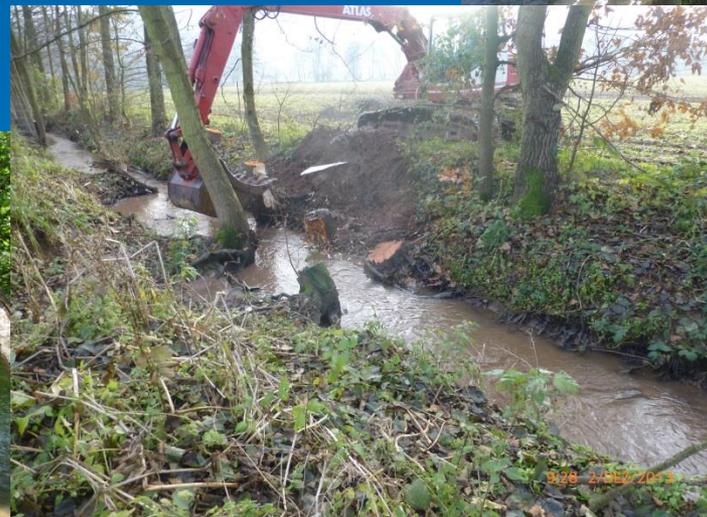
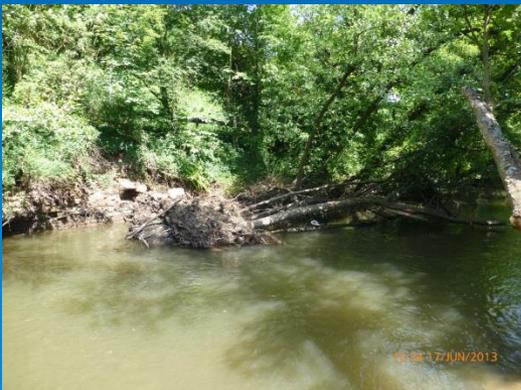
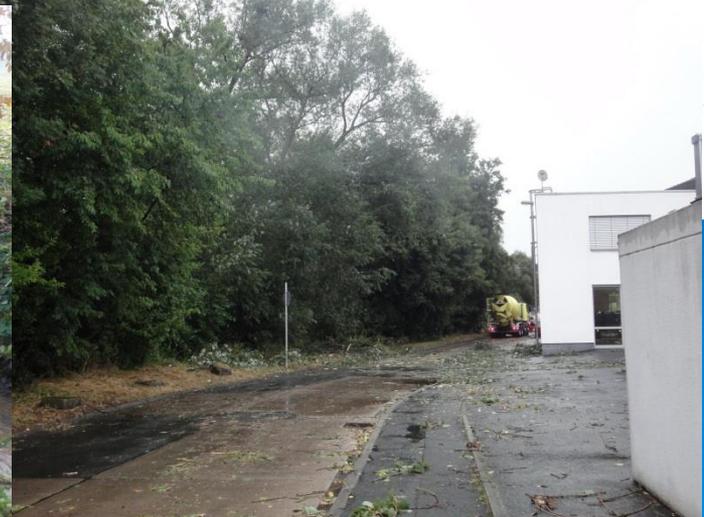
## Gewässerunterhaltung

- Beseitigung von Abflusshindernissen
- Gehölzpflege
- Ufersicherung
- Beseitigung von Sturmschäden
