Verbandsversammlung Wasserverband Mümling

am 29.01.2015

Hochwasserrückhaltebecken Marbach

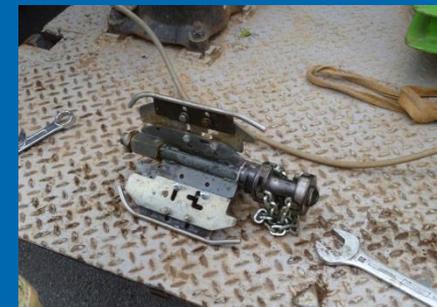
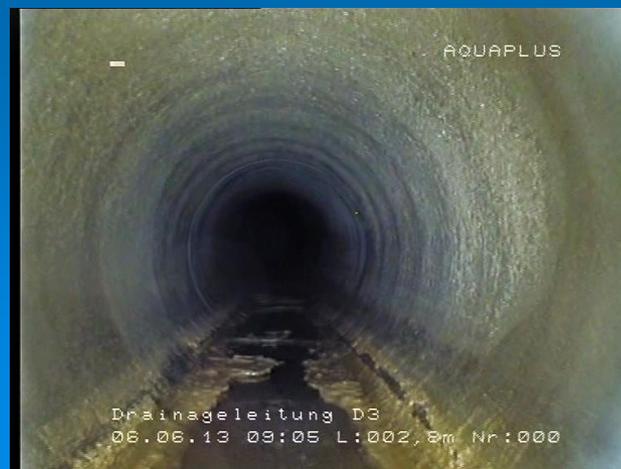
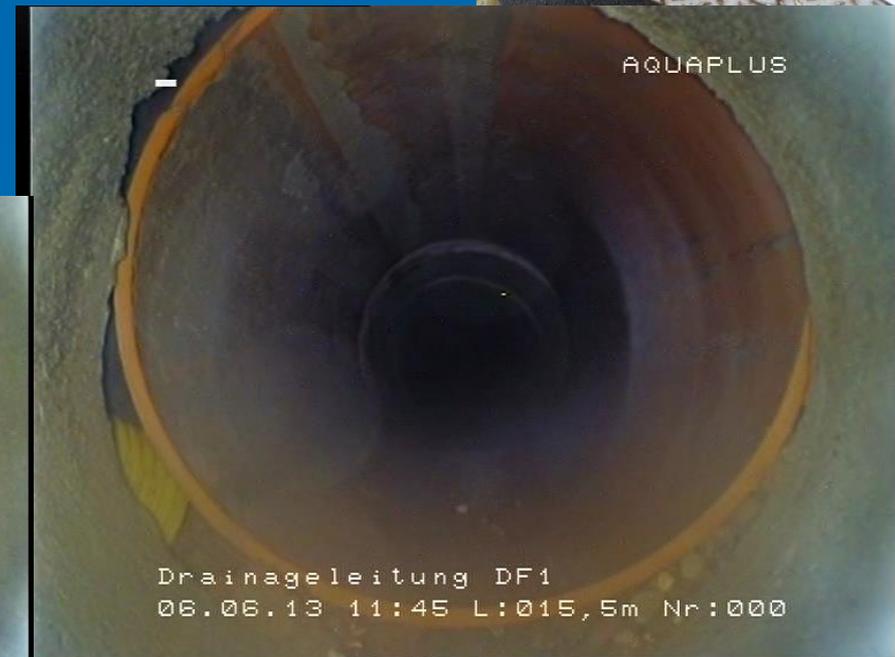
2013 Befahrung Brunnen
und Drainagen

Schäden wurden fest-
gestellt

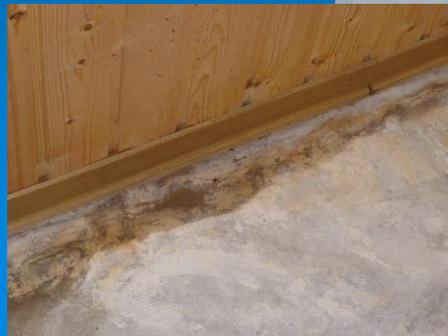
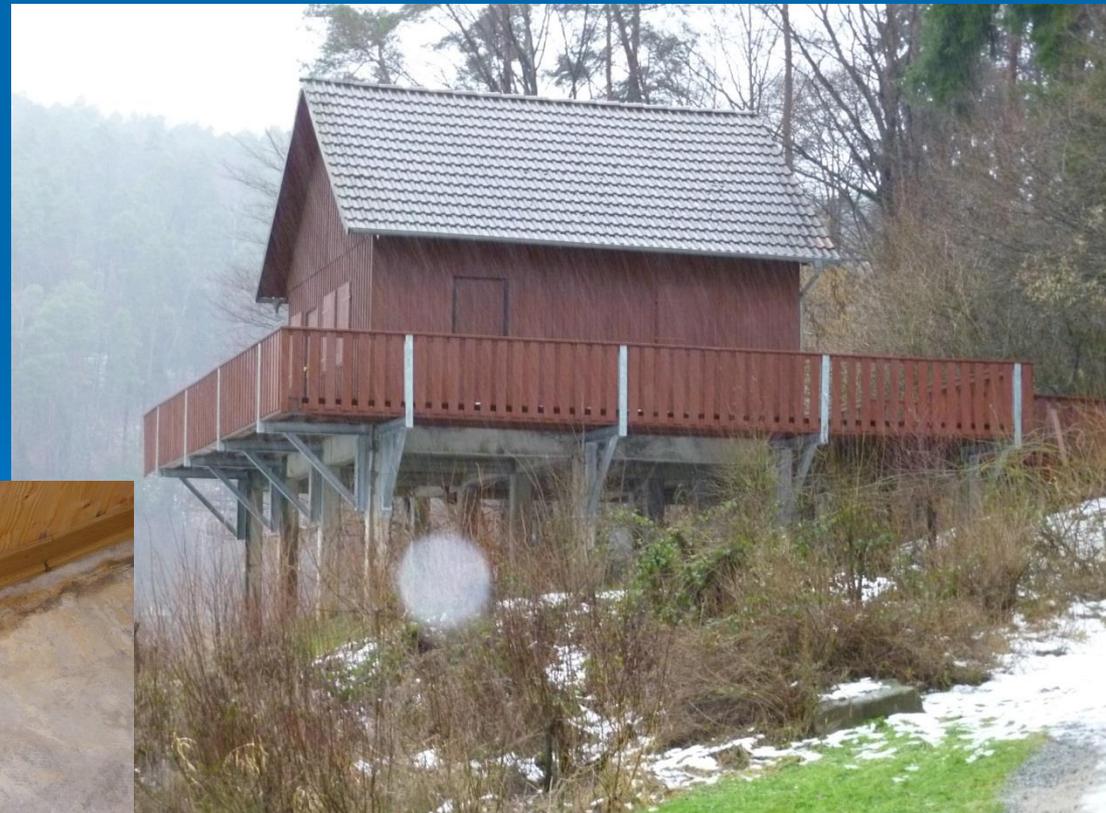
Aufgrund des Standortes und der Konstruktion des Funktionalgebäudes bildet sich Kondenswasser im Bereich der Bodenplatte

Dieses greift die Holzkonstruktion an

Eine Sanierung ist erforderlich

Nach ersten Gesprächen mit Fachfirmen konnte kein sicher funktionierendes Sanierungskonzept erstellt werden

Weitere Untersuchungen sind erforderlich

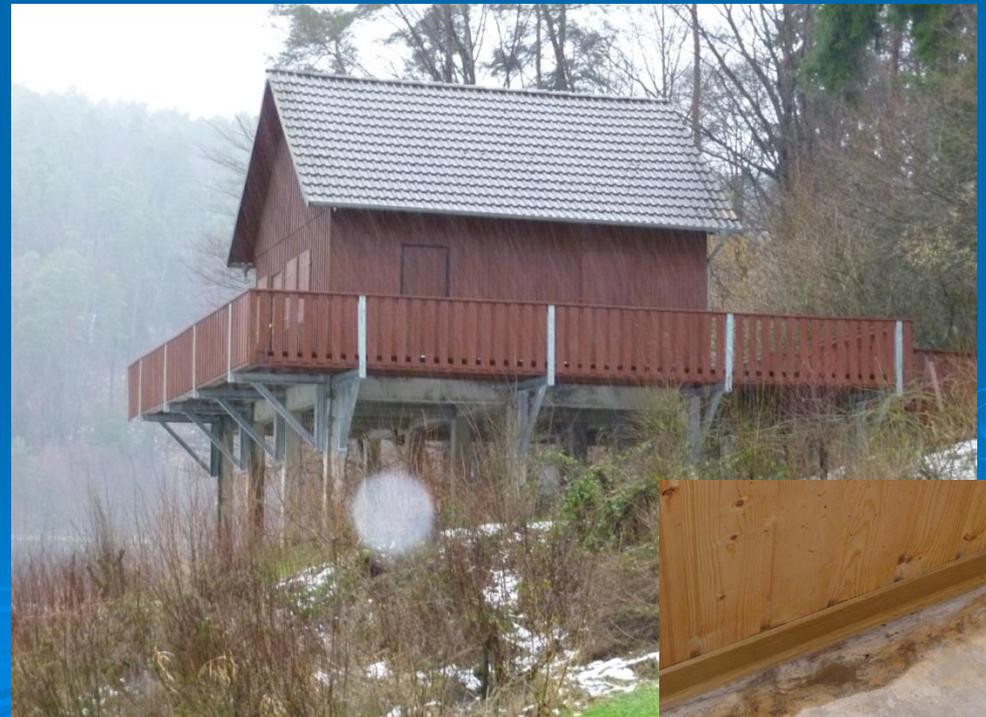
Abwasserhebeanlage

Das Abwasser des Funktionalgebäudes wird über eine Hebeanlage zum öffentlichen Abwasserkanal gefördert

Im Zuge eines Störfalles der Anlage wurde festgestellt, dass die gesamte Anlage Schäden aufweist. Sie musste ausgetauscht werden.

Aufgrund des Aufbaus und der Position der alten Hebeanlage wurden auch Erdarbeiten erforderlich.

Nach Fertigstellung wurde die Anlage in Betrieb genommen und arbeitet bisher störungsfrei.

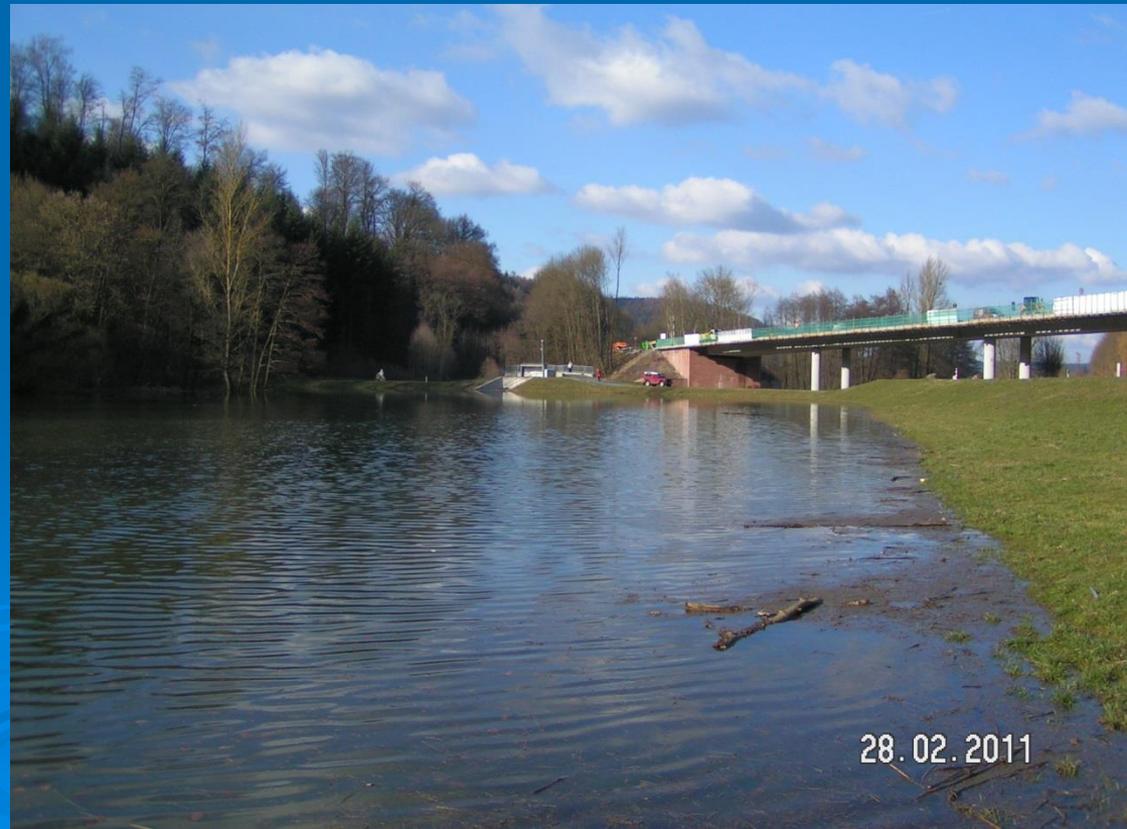
Starkregen am 31.05.2013

Nachrechnung durch HLUG: HQ₂₀

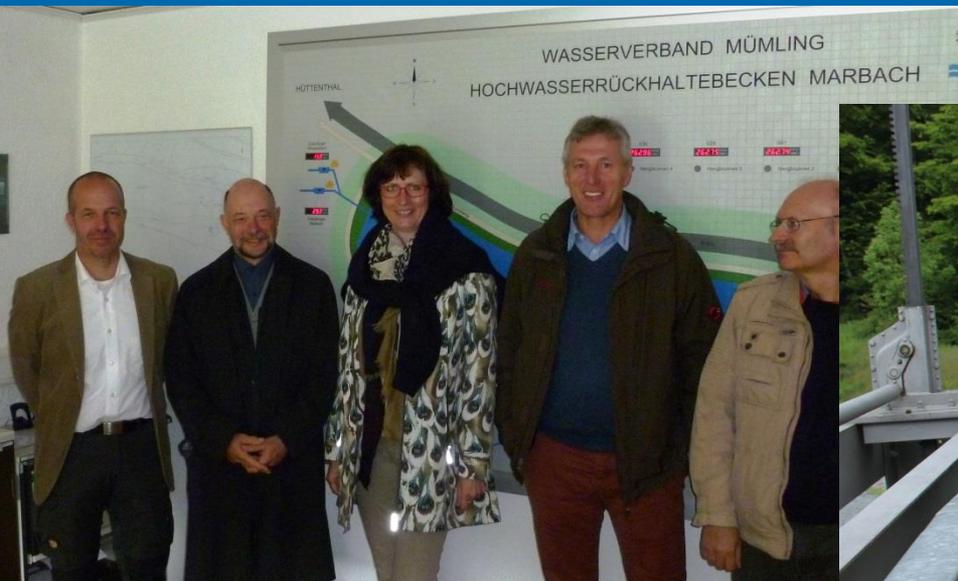
Lageplan Sperrstelle

V:~ 15.000 m³

Damm

H:~ 3,90 m

L:~ 115 m

Schutzgrad ~ HQ20

Die Schutzwirkung wird maßgeblich durch Engpässe unterhalb des Retentionsraumes beeinflusst

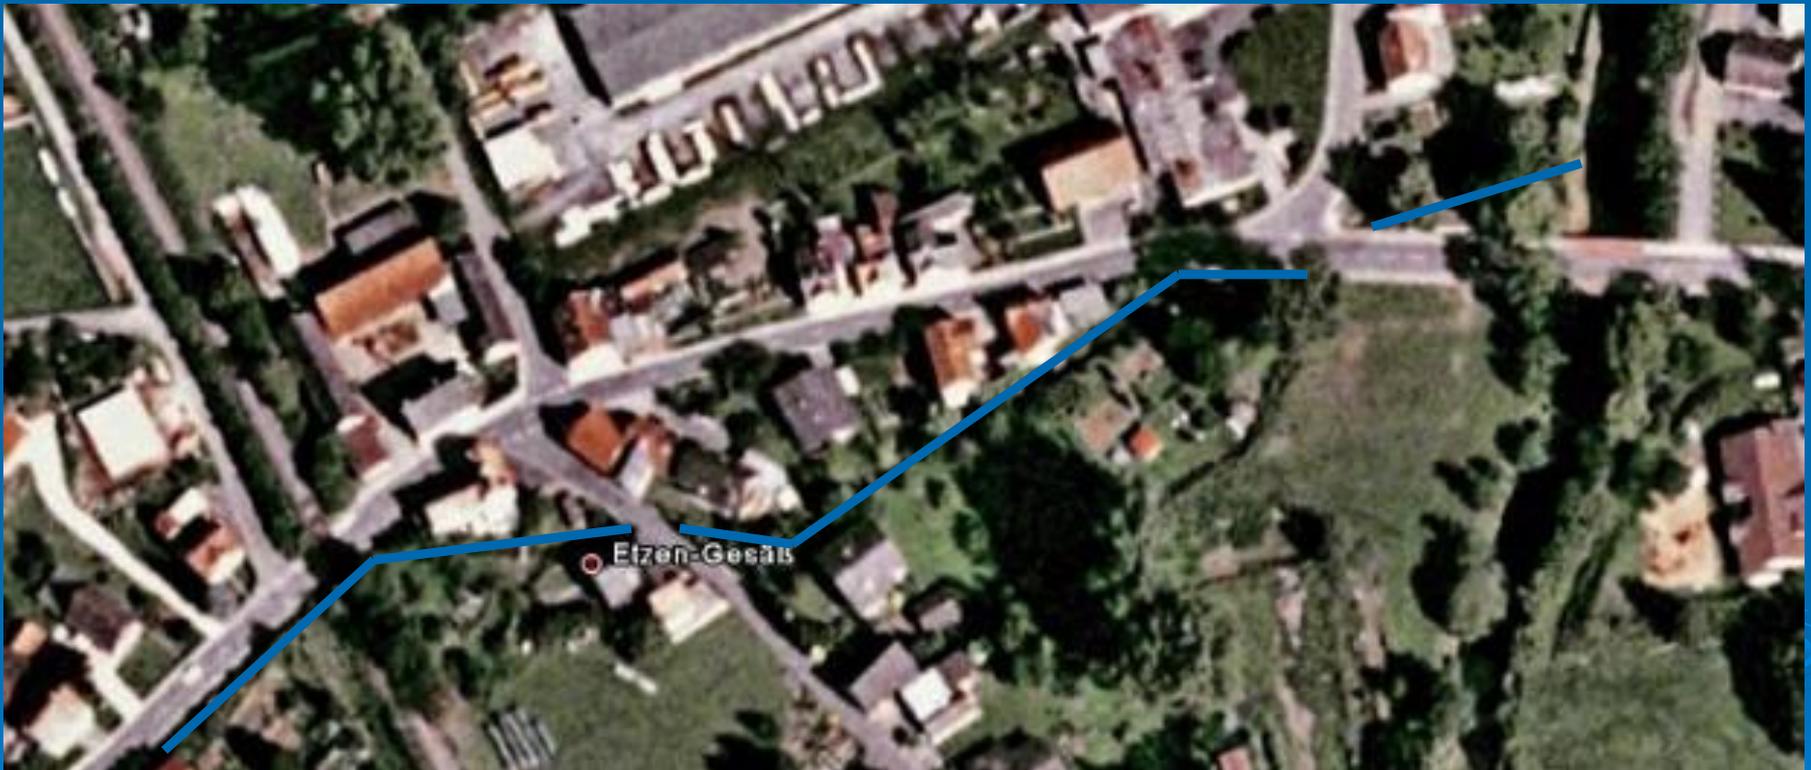
Aufweitung der Kinzig in Etzen-Gesäß

Die Ortslage Etzen-Gesäß ist für verschiedene Fischarten nicht passierbar. Die Ufer befinden sich zum Teil in einem naturfernen Zustand, das Abflussprofil ist zum Teil verengt.

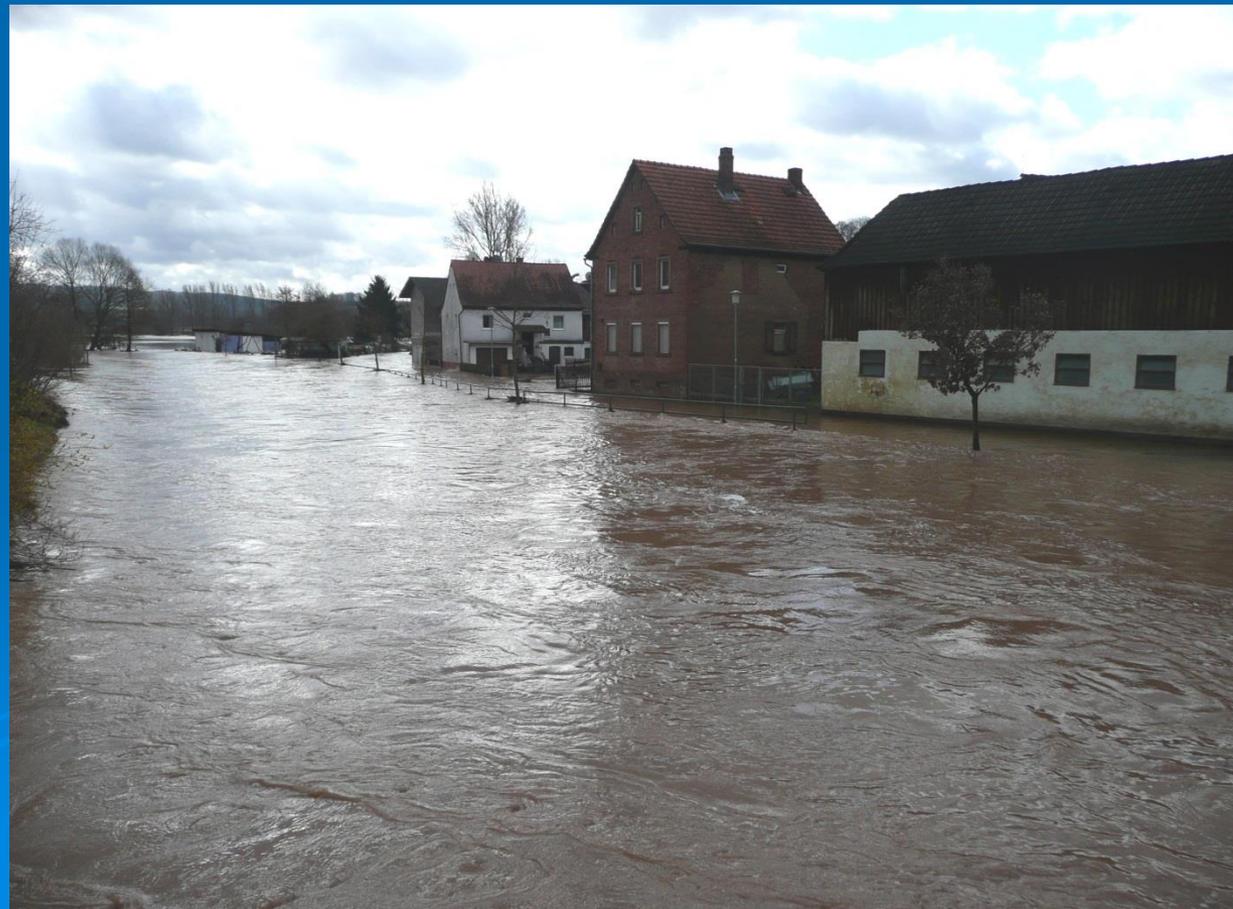
Ergebnis der
Machbarkeitsstudie

Volumen:

164.000 m³

bis

194.000 m³

Staufläche: 23 ha

Dammhöhe: ca. 4 m

Dammlänge: ca. 450 m

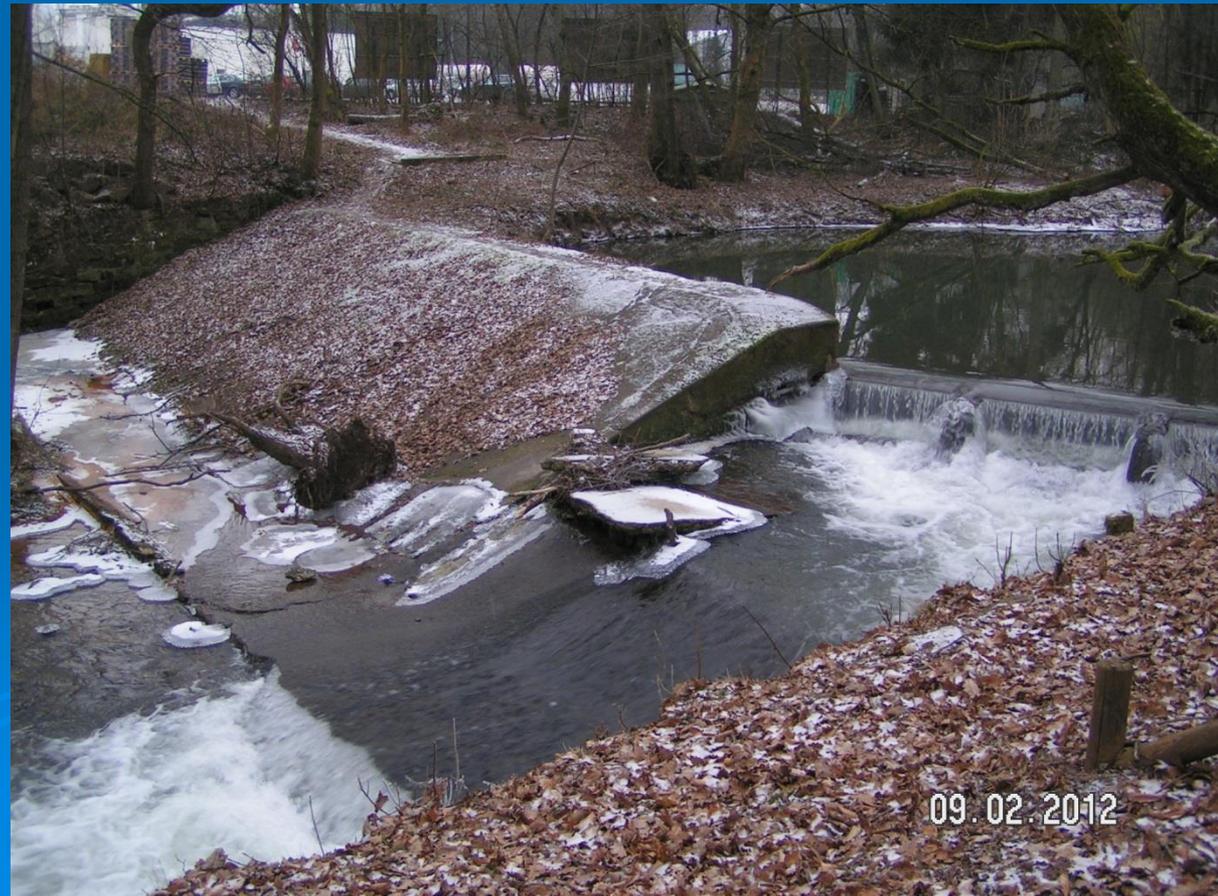
Ehemaliges Howard-
Rotavator-Wehr

Die Untersuchungen
zeigen, dass das Wehr
nicht mehr standsicher ist.
